**Kovářov**

**kostel Všech svatých**

**Posouzení stavebního vývoje  
kostela Všech svatých v Kovářově u Milevska**

Datum vydání: prosinec 1997

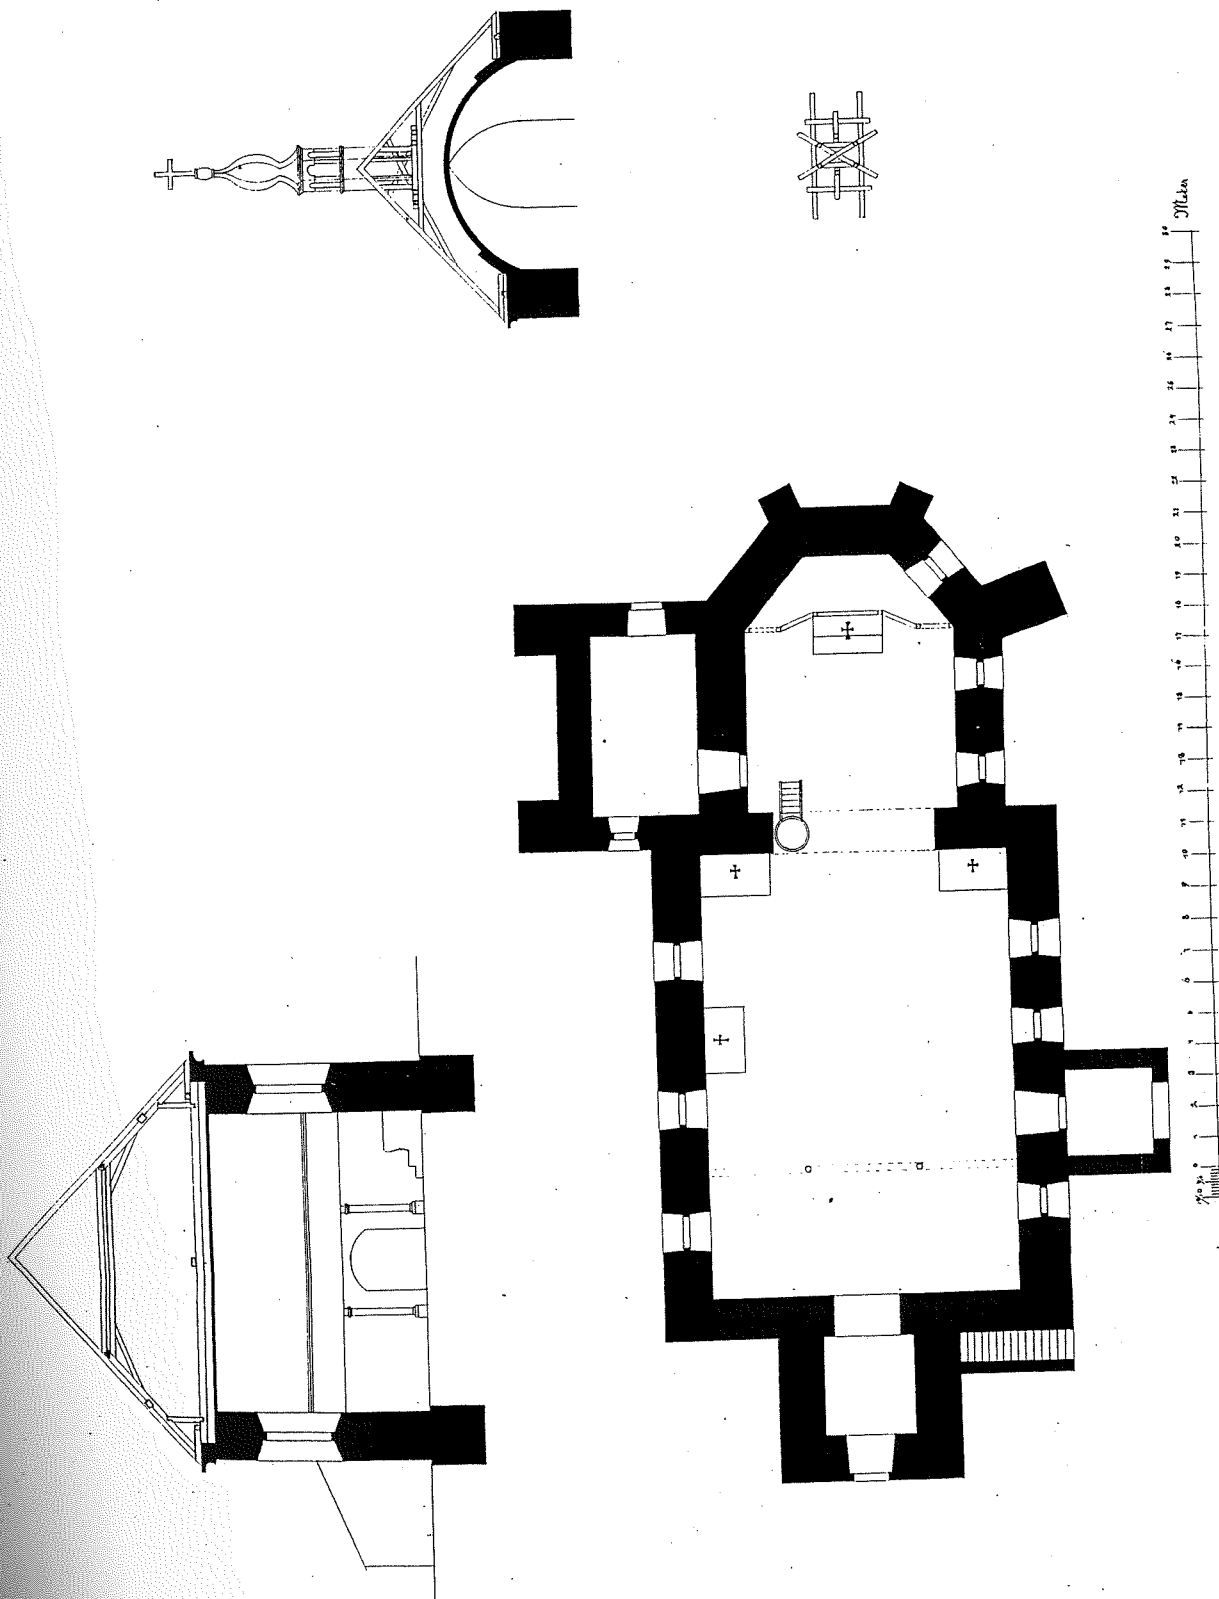
Kovářov (okres Písek), kostel Všechn svatých. SHP M97012, příloha č. 2.

**Kirche - Kowarow, nesignovaný a nedatovaný plán, půdorys kostela, příčný řez lodí s krovem; fond Schwarzenberská stavební správa Orlik, plán 940. (Zmenšeno)**

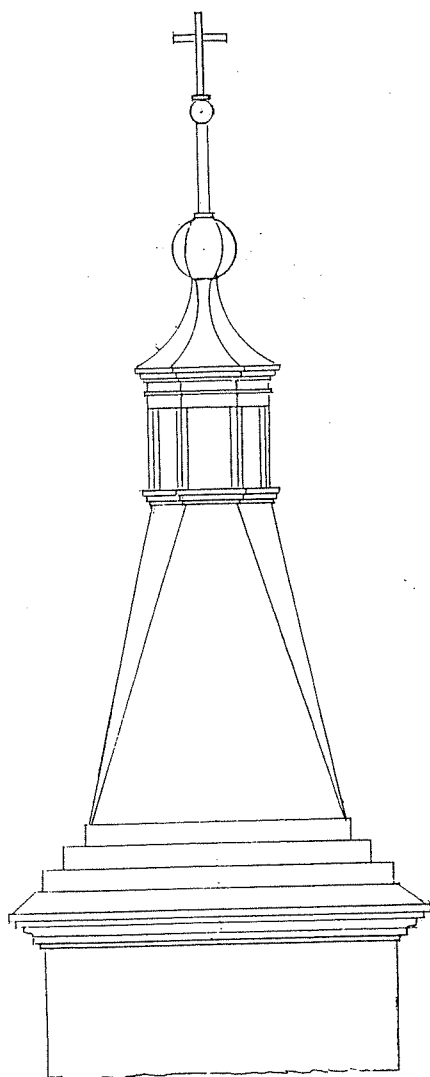
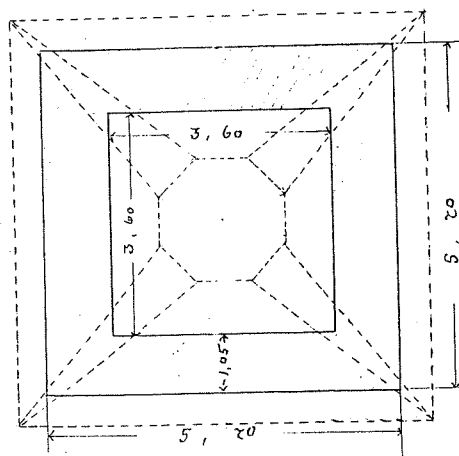
Kovářov (okres Písek), kostel Všechny svatých. SHP M97012, příloha č. 3.  
Zastřešení kostelní věže, nesignovaný a nedatovaný plán; fond Schwarzenberská stavební správa Orlik,  
Stavební záležitosti kostela v Kovářově 1859-1937, sign. F 42/7, karton 45. (Zmenšeno)

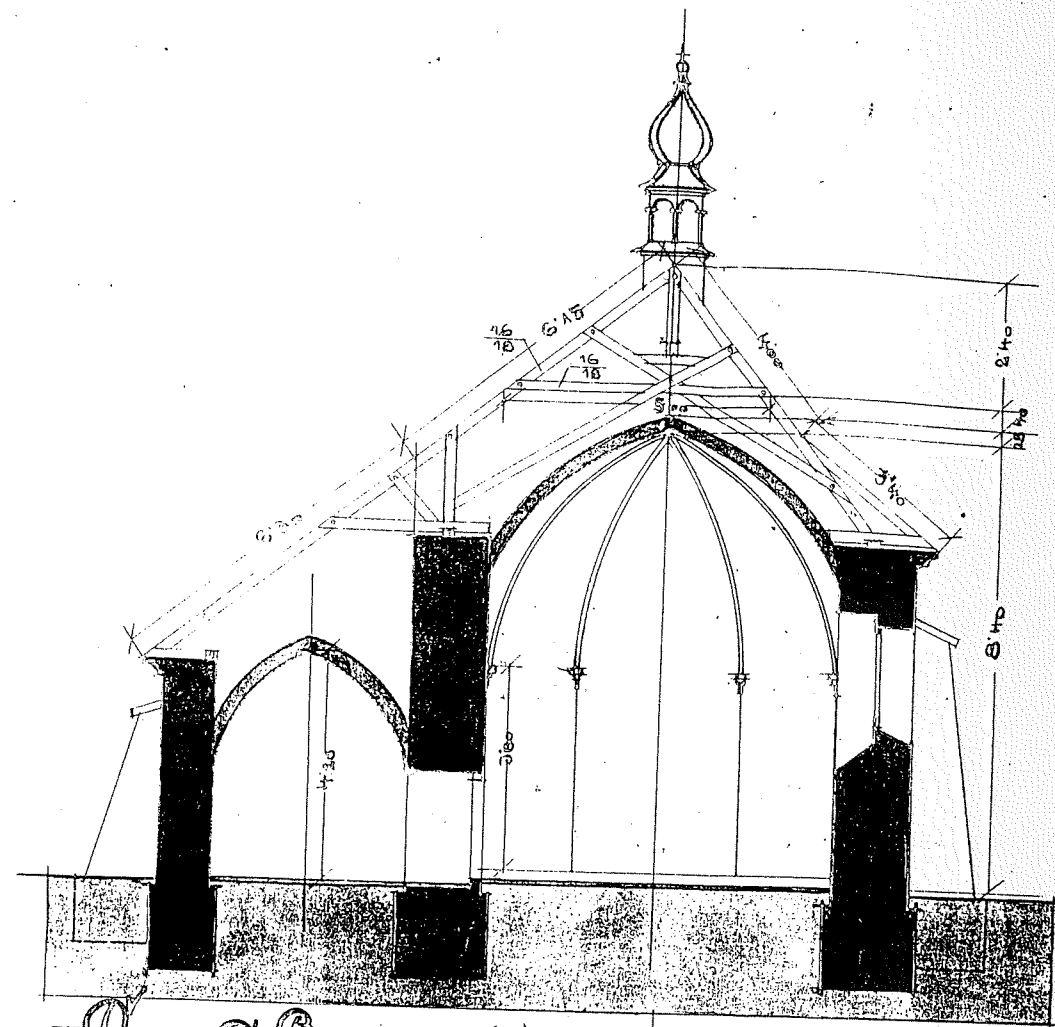
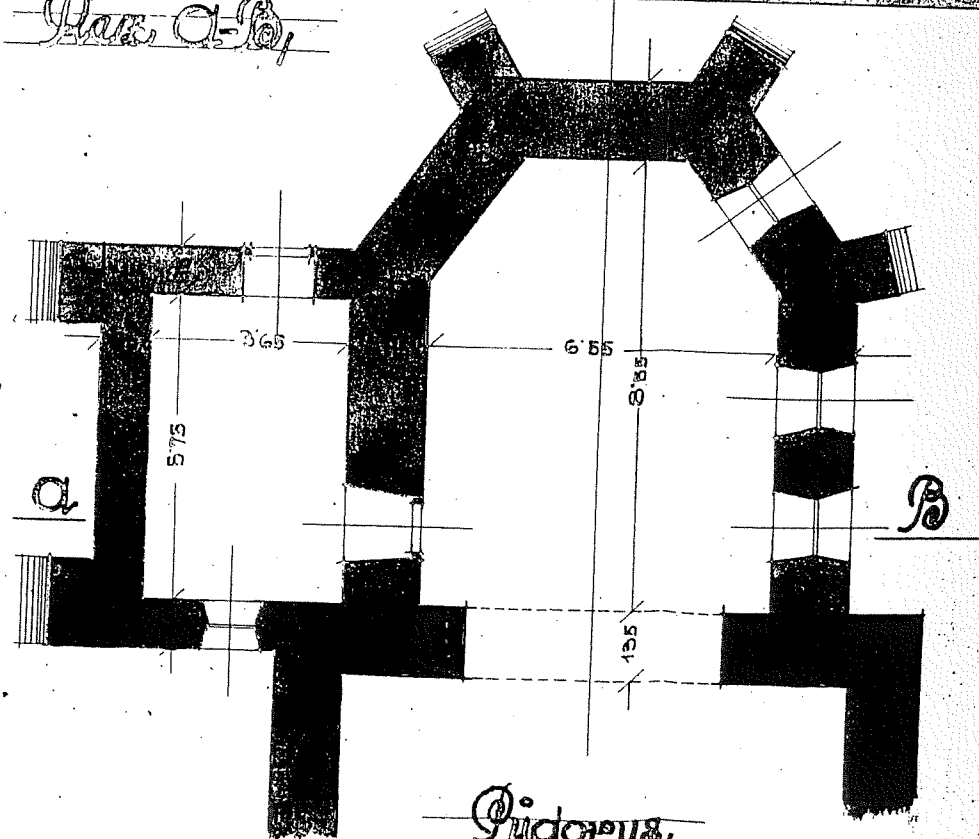
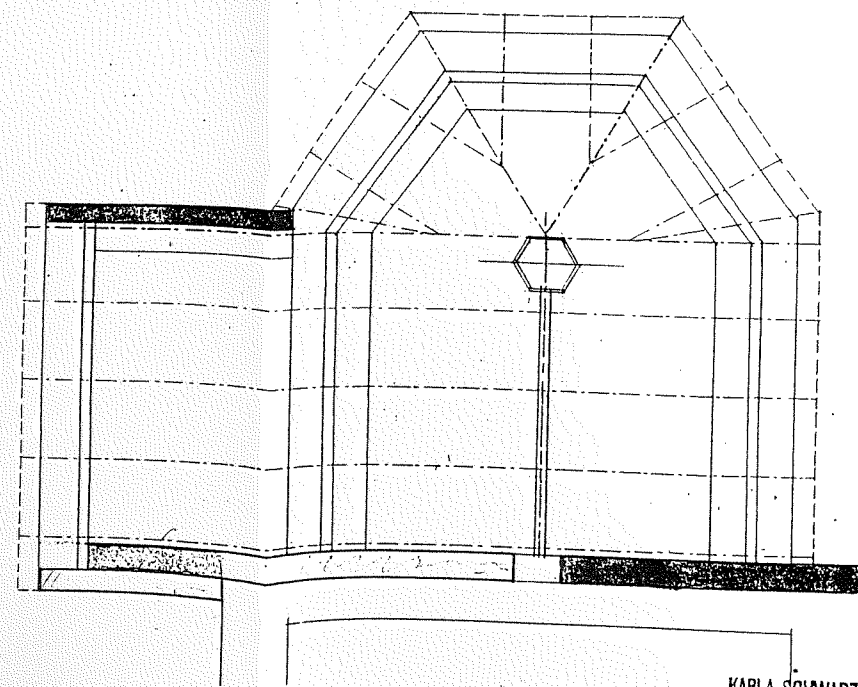
Kovářov (okres Písek), kostel Všech svatých. SHP M97012, příloha č. 4.  
Kostel v Kovářově, plán 1:100, Josef Benda, 1929, půdorys presbyteria a sakristie, příčný řez s krovem.  
schema krovu: fond Schwarzenberská stavební správa Orlik, plán 941. (Zmenšeno)
